# 吴忠太阳山陕西鑫荣祥润建筑工程有限公司

## “12·9”一般中毒事故调查报告

2024年12月9日7时许,吴忠太阳山开发区宁夏银星能源股份有限公司太阳山风电场发生一起一般中毒事故,造成1人死亡。

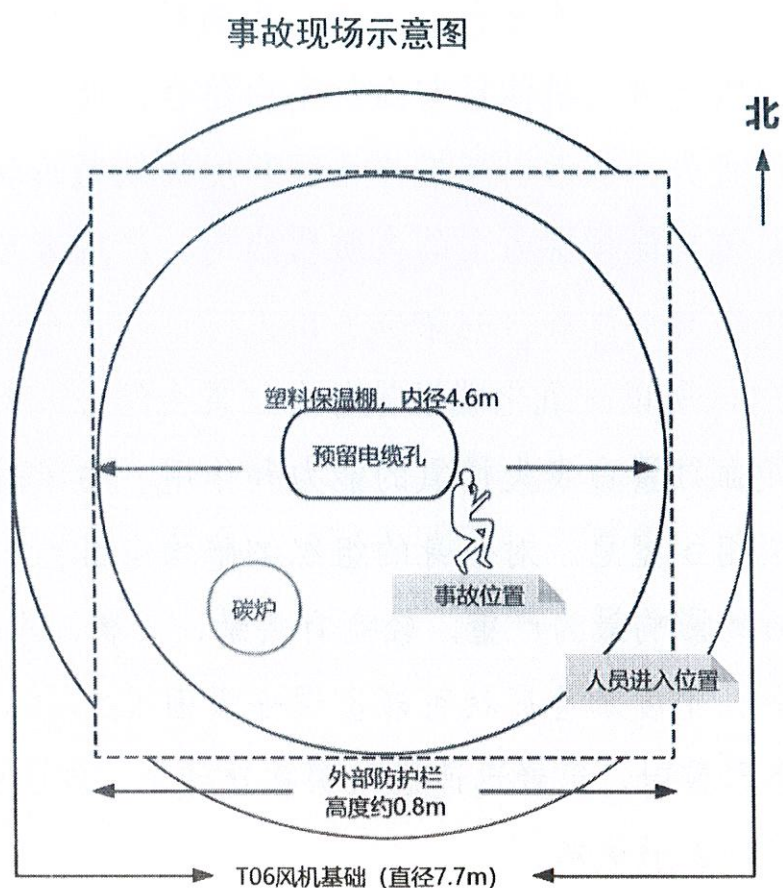
#### 4.事故现场示意图：

**3.技术分析结论：**事故现场勘查显示，T06 风机基础二次灌浆完成后，架设碳炉的保温棚（棚顶高度约 90cm）内通风不良，

碳炉燃烧不充分，产生大量一氧化碳积聚，且保温棚内未设置有效的一氧化碳监测与报警装置，未设置相应的安全警示标志。贾\*\*在未采取任何防护措施的情况下进入棚内进行模具拆除作业，而棚内存在有一定浓度的一氧化碳。中毒机理分析表明，一氧化碳与血红蛋白结合的能力远高于氧气，导致血红蛋白无法正常携带氧气，从而引发组织缺氧，导致中毒事故发生。经西安交通大学法医学司法鉴定中心司法鉴定，贾\*\*血液中检测出碳氧血红蛋白饱和度为 55.85%。
